# 新工科背景下高分子材料专业实验课程改革研究

## ——以“材料失效分析”为例

刘 杰,苗时雨,李佳璇,师红旗,罗亚莉\*

**摘要:**基于新工科建设对人才培养的要求,本文以材料失效分析综合实验为例探讨了高分子材料专业实验课程教学改革方向。通过引入教师横向科研课题,依托国家、省级虚拟仿真实验教学共享平台,开展翻转课堂实验教学模式,引导学生主动查阅文献资料、设计实验思路、分析数据图谱,从而给出合理的失效分析结论;并通过卡丁车座椅螺丝柱断裂失效分析、消音垫圈失效分析两个教学案例,展示了学生实操过程。此类实验的开展不仅激发了学生学习兴趣,而且可以有效促进学生对多学科理论知识的掌握程度,提升其解决实际工程问题的能力。

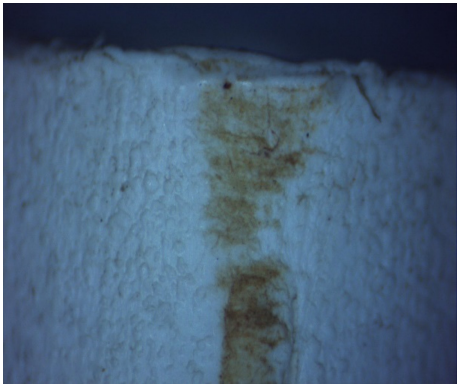
图 5 失效卡丁车座椅螺丝柱断裂起始区体视显微镜微观形貌照片  
Figure 5 Stereomicroscope micrograph of failure karting car seat screw column's fracture initiation zone

学生采用体视显微镜对座椅螺丝柱断裂起始区进行观察,从微观形貌图 5 中可以看出断裂起始区有反复摩擦的疲劳条带。还原卡丁车座椅安装、拆卸过程,结合上述成分分析及螺丝柱断口宏观照片推断卡丁车座椅螺丝柱断裂原因为,受到安装、拆卸时反复用力从而发生了疲劳断裂。

学生最终以 PPT 答辩的形式,呈现出整个失效分析环节,给出失效分析结论:卡丁车螺柱断裂的原因为疲劳断裂;宏观形貌分析可知裂纹源起始于螺柱加强筋顶端;红外光谱及灰分 XRD 测试结果表明正常卡丁车和失效卡丁车原材料基本相同。同时,在答辩过程中,需要接受教师与同学们的提问与建议,从而进一步完善失效分析结论。

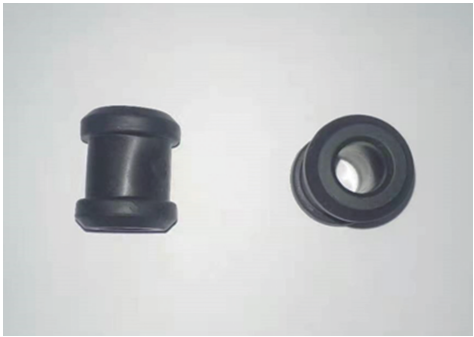
某家电生产商在对一批洗衣机出厂检测过程中发现,其工作噪音较大,机箱内部的金属部件持续碰撞产生噪声,原本起减震、消音作用的消音垫圈(图 7)减震效果不明显,产生失效现象。

为查找消音垫圈失效原因,学生首先对正常消音垫圈与失效垫圈内径、外径等部位尺寸进行测量,两者数据结果一致,排除尺寸大小干扰原因。后对消音垫圈材质进行分析,考虑到样品呈黑色,使用红外透

图 7 消音垫圈宏观照片

Figure 7 Photomicrograph of washer for noise deadening
